Fremtidssikringsanalyse

Bygningscreening

Afd. 008-0 Bistruplund, Lejerbo Birkerød

| Dato | 29. marts 2011 |

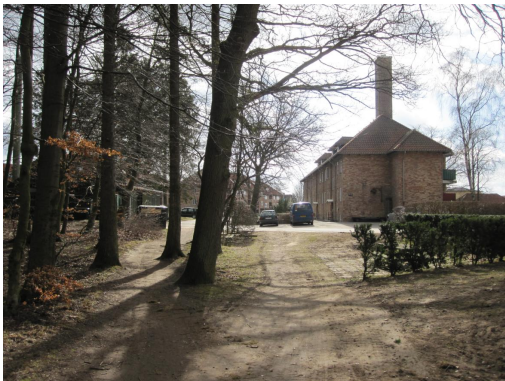
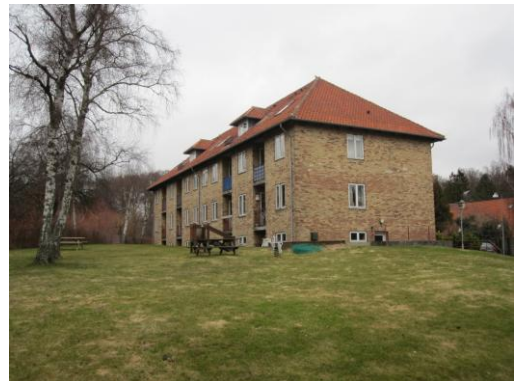
Ude- og friarealerne på ejendommen fremtræder i delvis vedligeholdt stand. Dog er der trappeløb som er skredet og står for en udbedring, hvilket man er opmærksom på i afdelingen. Dertil er der trådhegn og flisebelægninger rundt omkring som fremstår meget slidte.

Stier er udført i asfalt og står noget i kontrast til den ellers fine bebyggelse. Det ville være et løft at udføre disse i et mere tillokkende materiale, f.eks. en form for flisebelægning, som også ville spille bedre op til arkitekturen.

- Renovering af udslidte trapper
- Udskiftning af trådhegn
- Nedlægge tæppebankningspladser, alternativt udskiftning af flisebelægning og stativer
- Ny legeplads
- Etablering af basketball net
- Ny belægning på stier
- Etablering af grillplads(er)
- Opgradering af opgange, herunder udskiftning af loftlemme
- Ombygning af garageanlæg til fælleslokaler, vaskeri og ejendoms kontor

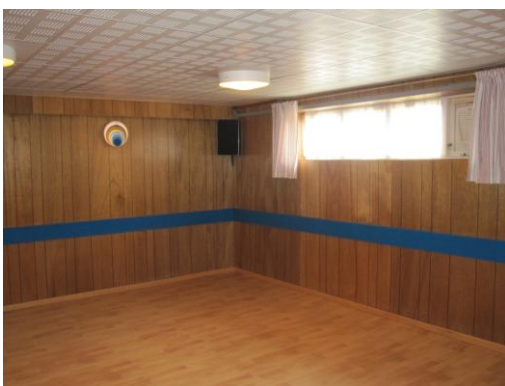
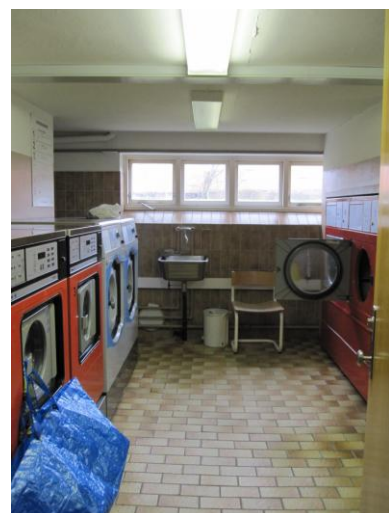
Festlokalet blev besigtiget på denne gennemgang og det konstateres, at det fremstår meget utidssvarende. Det oplyses, at der ikke i afdelingen har været stemning for at forbedre forholdene og der er da heller ikke udlejningsproblemer, hvilket måske skyldes lejen på kun 200 kr.!

Vaskeriets lokaler fremstår ligeledes utidssvarende og har som festlokalet en noget trist adgangsvej gennem kældergangene.

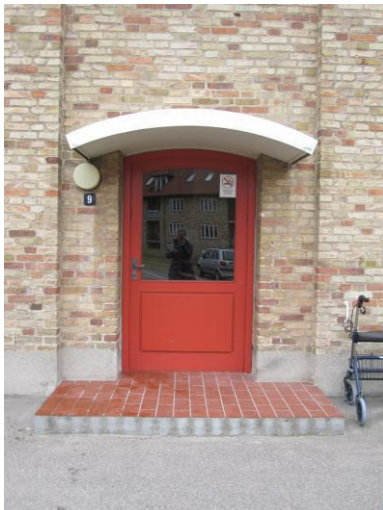
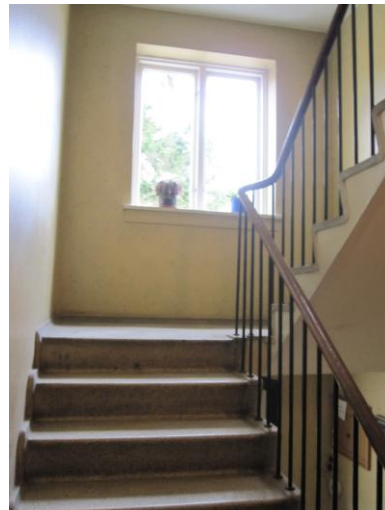
Dernæst er der trappetrin – både ved adgang til bebyggelsen og til de enkelte opgange - så de nutidige krav om niveaufri adgang er ikke opfyldt.

De udvendige adgangsforhold kan nemmere ændres, og vil for langt de fleste opganges vedkommende kunne klares med udførelse af ramper.

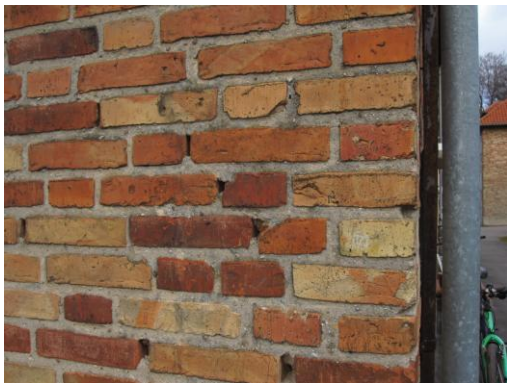
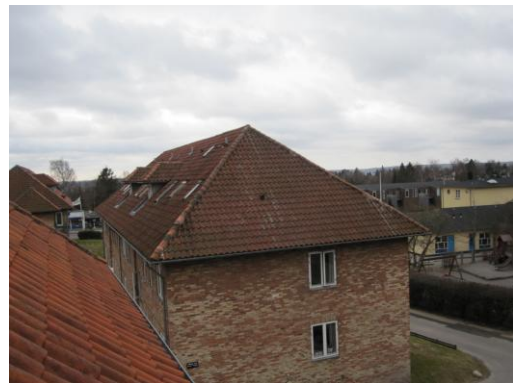
Der er i 2004 foretaget en undersøgelse af murbinderes forankringslængde i gavle. Denne konkluderer, at det er nødvendigt at eftermontere murbindere i samtlige gavle, hvilket dog kun er sket i 2 blokke.

Det ses også, at mørtelfuger er udslidte og en del steder fremstår med store huller, som det vil være påkrævet at få repareret snarest muligt.

- Der bør foretages en facaderenovering, som indebærer eftermontering af nye bindere i gavle, hulmursisolering og ikke mindst udførelse af nye fuger.
Dette vil respektere den oprindelige fine arkitektur, men medfører også, at facader ikke bliver isoleret til nutidig standard. I dette tilfælde bør det accepteres af hensyn til bebyggelsens karakter.
- Taget er udslidt og det vurderes, at være forbundet med for store driftsmæssige omkostninger, fortsat at søge en løsning, hvor det eksisterende tag bevares.
Således bør muligheden for udskiftning af tag, tagvinduer, kviste m.m. undersøges, og en af udfordringerne bliver at projektere en løsning, der konstruktions- og materialemæssigt er i samspil med den oprindelige arkitektur.
- Vinduer og døre er udslidte og bør udskiftes og det anbefales fortsat, at der vælges vinduer udført i træ.

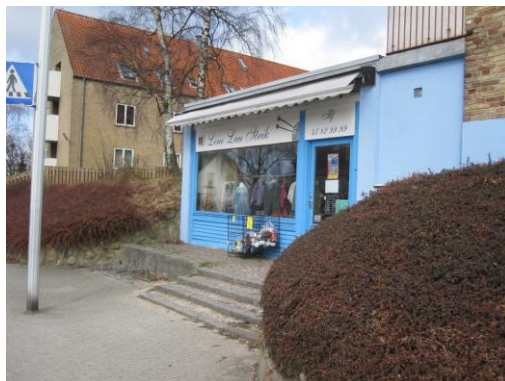
Erhvervslejemålene er ikke gennemgået i denne bygningscreening. Det oplyses, at specielt tage på disse er i dårlig stand.

Et overordnet visuelt tjek af disse lejemål viser, at disse er udført som en helt anden konstruktion og med et langt dårligere materialevalg end den øvrige bebyggelse. Nødvendige renoveringstiltag bør indarbejdes i en samlet renoveringsplan og det bør formentlig omfatte både facade- og tagrenovering.

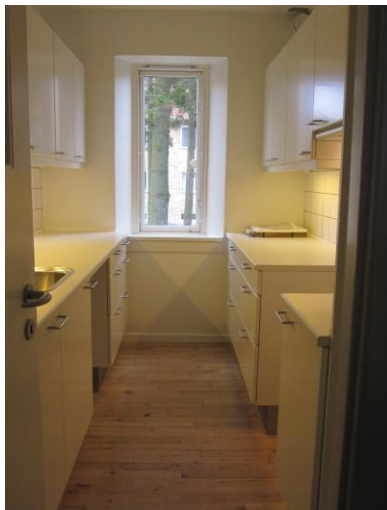
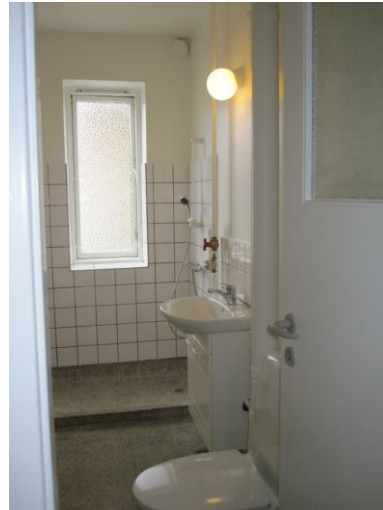
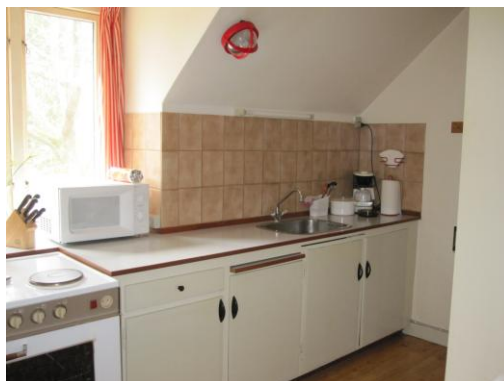
Der er i 1999 foretaget en undersøgelse af altanernes tilstand, som dengang konkluderede, at restlevetiden var 10 år.

Der er ikke i den mellemliggende tid foretaget en renovering af disse, hvilket er påkrævet nu. Både hvad angår selve altandækket, men i høj grad også altanværn.

Det anbefales under alle omstændigheder, at der planlægges en reovering af samtlige køkkener og badeværelser og sekundært bør det overvejes om man vil gå skridtet videre og etablere disse i rum af tidssvarende størrelser ved at inddrage føromtalt værelse. En yderligere gevinst ved dette vil være, at der kan blive plads til vaskemaskine og tørretumbler i de enkelte lejemål.
