# Bistruplund

## HELHEDSPLAN

April 2020

## BISTRUPLUND AFD. 008-0

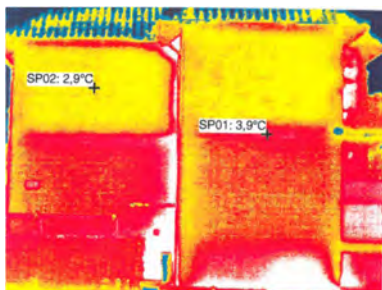
Termografering af gavl 70B

Ejendommen er generelt dårligt isoleret og har et stort varmekonsum, idet facaderne er udført som massiv mur i den nederste etage og med hulmur med mange kuldebroer på 1.sal.

Gavle og facader på 1. sal blev hulmursisolerede i starten af 1980'erne, men denne isolering er faldet sammen. I 2010 er gavle i blok 1 & 2 hulmursisolerede igen.

Termografering udført 2004 viser, at der er omfattende problemer med kuldebroer og manglende isolering i hele bebyggelsen, samt at den indvendige efterisolering af gavle er mangelfuld.

Den ringe isolering medfører problemer med skimmelangreb på kolde overflader i boligerne, hvilket ses tydeligt i termograferingsrapporten.

Gavle efterisoleres udvendigt og skalmures under med teglsten med samme udtryk som eksisterende murværk, så facadeudtrykket bevares.

Bindere eftermonteres i gavle.

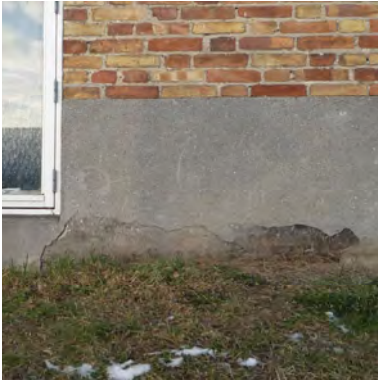
Skade på sokkel

Der er tilbagevendende problemer med afskalning af sokkelpuds, som frostsprænges pga. opstigende fugt. Afdelingen har 2012 foretaget terrænreguleringer, som skal sikre fald væk fra bygningerne, hvilket skulle reducere problemet.

Der ses endvidere enkelte sætningsskader i form af revner i sokkel og murværk.

Resterende terræn med fald mod facaden reguleres, så vand ledes bort fra soklen. Alternativt etableres omfangsdræn.

Sætningsskader udbedres.

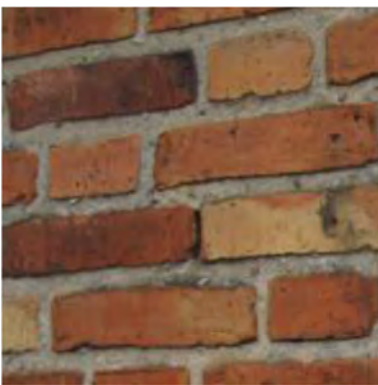
Murværket er generelt i dårlig stand med nedbrudte fuger - flere studsfuger er helt væk.

Murværk

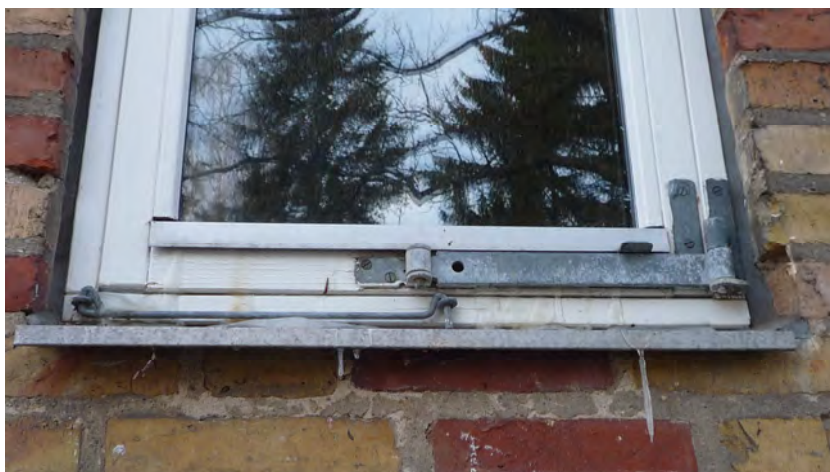
Køkkenvindue

Vinduer til boliger og trapperum er for ca. 30 år siden skiftet til hvidmalede trævinduer med termoruder.

Bundrammer og karme er nedbrudte, og vinduerne er generelt utætte hvilket giver trækgener i boligerne.

Der er desuden problemer med skimmelvækst i vinduesfalsene pga. kuldebro og manglende stopning.

Vinduer skiftes til nye med lavenergiglas, idet der af hensyn til bebyggelsens arkitektoniske udtryk vælges hvidmalede trævinduer med koblede rammer og kitfals med en smal sprosse.

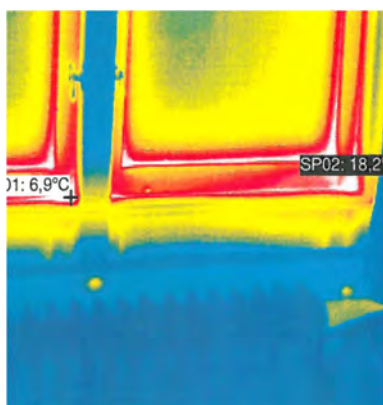
Termografering - vindue

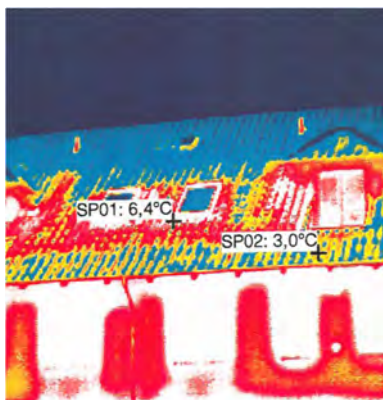
Tagene er dårligt isolerede med et stort varmekonsum og dårlig komfort i boligerne til følge. Det er således konstateret problemer med den eksist. isolering af skunkvæggene, hvor trådene som skulle fastholde isoleringsmåtterne er tærede, så isoleringen hænger.

Der er udbredt tendens til skimmelvækst på kolde overflader.

Termografering

Spidslofter, skunke og tagflader efterisoleres.

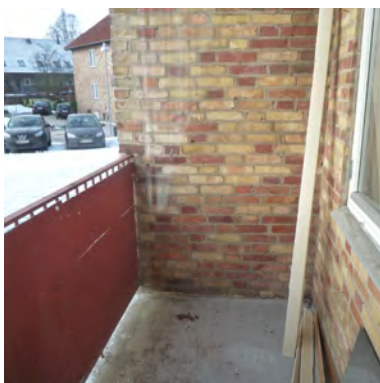
På alle altaner er der skader i form af revner, afskallet puds, begroninger og gennemsivninger med udludninger til følge.

Der er synlig armering som er rustangrebet.

Altan

Der monteres nye altaner, og værn skiftes.

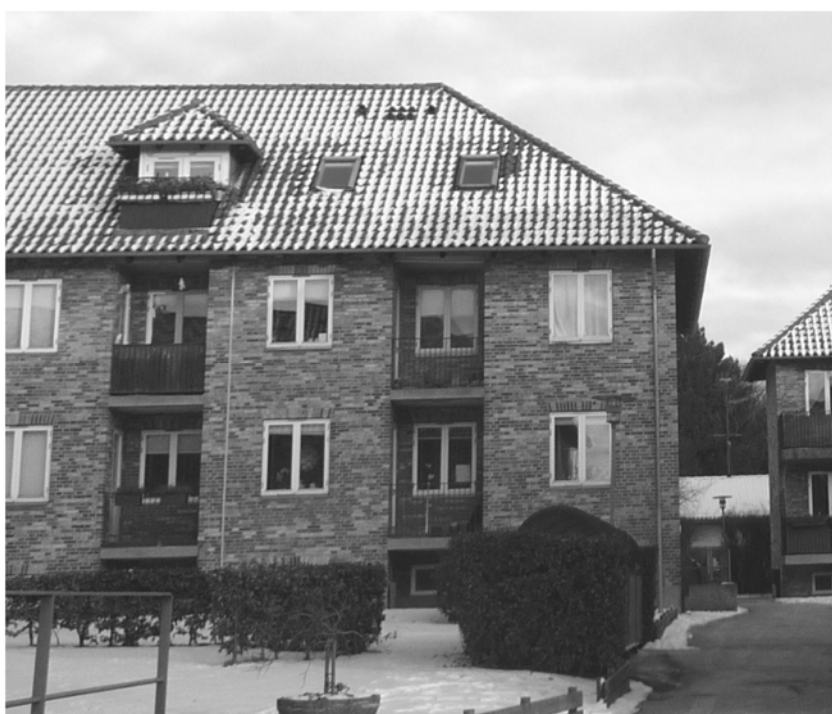
Eksist. altaner

Værn er udført i stål og rustangrebet ved overgang til altan og murværk. Som følge heraf er der afskallet beton og murværk. Værn er generelt rustangrebet.

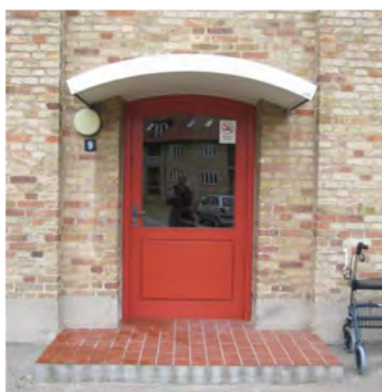
Døre til trappeopgange er fra bebyggelsens opførelse og ikke skiftet, hvorfor restlevetiden må anses at være begrænset.

Dør til opgang

Altandøre og døre til trappeopgange skiftes.

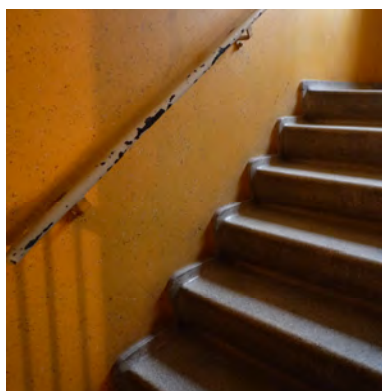
Trappe med slidt håndliste

Terrazzobelægning på samtlige trapper virker beskidt trods regelmæssig vask. Håndlister og værn fremstår slidte med afskallet maling.

Samtlige trapperum renoveres gennemgribende med slibning og polering af terrazzotrapper, malerbehandling af vægge, lofter og værn, etablering af støjdemper og ny energibesparende belysning.

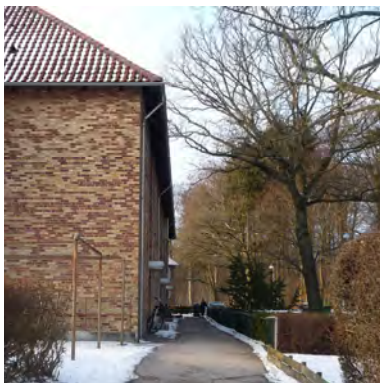
Tørreplads og sti

Belægning og udstyr på tørrepladser er i dårlig stand, hvilket på længere sigt kan afholde beboerne fra at tørre tøj i det fri.

Tørrepladser bevares og renoveres med ny belægning og udstyr.

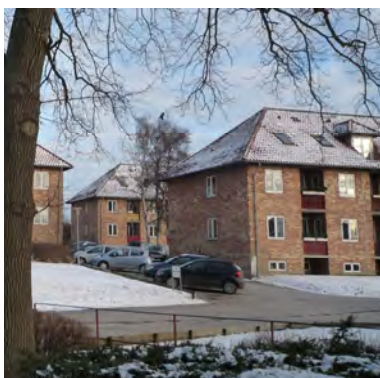
Parkering

Der er i dag anlagt 91 parkeringspladser, hvoraf 11 er placeret i garage, svarende til 0,7 plads pr. bolig, hvilket anses at være utilstrækkeligt på længere sigt.

De eksist. garager bevares. Der anlægges 6 nye handicappadser ved de tilgængelige boliger. Da parkeringsdækningen pt er tilstrækkelig etableres ikke yderligere nye pladser.

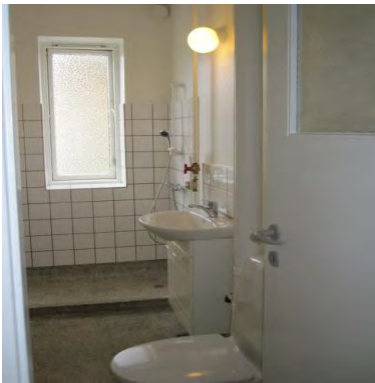
Badeværelserne er meget smalle og dårligt indrettet, idet bruspladsen er placeret ved vinduet, som dermed får stor vandpåvirkning. Det er dog ikke umiddelbart muligt at flytte brusepladsen væk fra vinduet indenfor de eksist. rammer.

Badeværelse

Badeværelser renoveres med nye afløbs- og brugsvandsinstallationer samt resursebesparende sanitet og armaturer. Der udføres malerbehandling, og monteres en hængslet glaslåge til afskærmning af vindue i våd-zonen.

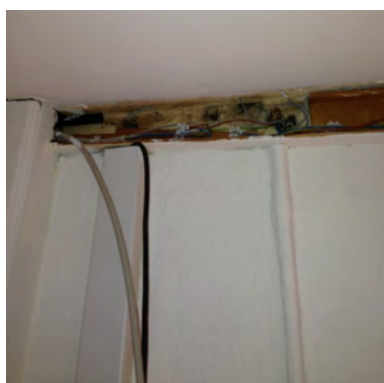
Stofledninger

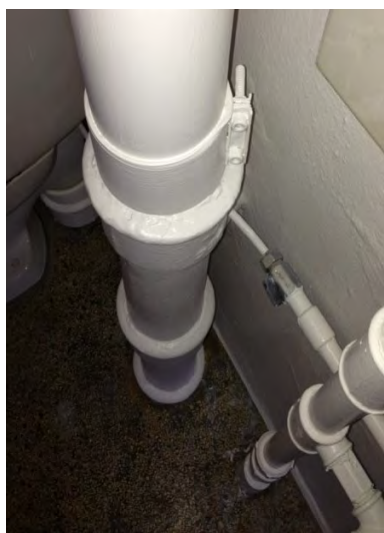
Reparation på faldstamme

Afløbs- og vandinstallationer er under nedbrydning og har flere steder tæring. Mange steder er rørstykker udskiftet, og omfang af skader forværres løbende. Restlevetid for afløbs- og brugsvandsinstallation 0 år.

Afløb/faldstammer skiftes. I forbindelse med opstart af projektering undersøges desuden om indstøbte gulvafløb, installationer mv. er angrebet af rust og tæring.
