Fremtidssikringsanalyse

Bygningscreening

Afd. 008-0 Bistruplund, Lejerbo Birkerød

| Dato | 29. marts 2011 |

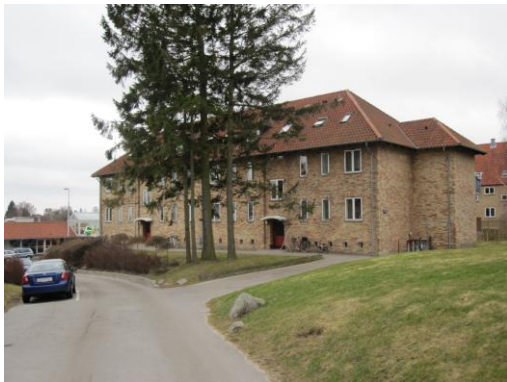
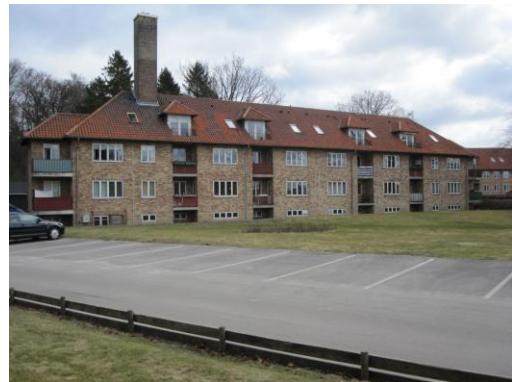
De konstruktionsmæssige forhold der på ejendommens opførelsestidspunkt var god byggeskik vil typisk medføre en del kuldebroer og optimalt set bør der udføres en facaderenovering og nyt isoleret tag. Dette er som udgangspunkt et større indgreb, og der ligger en væsentlig økonomi bag en udbedring. Dertil vil der som tidligere nævnt være udfordringer i forhold til en løsningsmode hvor ejendommens oprindelige udtryk respekteres og bevares.

Det er vores anbefaling, at man planlægger en igangsætning af en samlet ansøgningsproces hvor der søges midler til en større renovering.

- Der bør foretages en facaderenovering, som indebærer eftermontering af nye bindere i gavle, hulmursisolering og ikke mindst udførelse af nye fuger.
Dette vil respektere den oprindelige fine arkitektur, men medfører også, at facader ikke bliver isoleret til nutidig standard. I dette tilfælde bør det accepteres af hensyn til bebyggelsens karakter.
- Taget er udslidt og det vurderes, at være forbundet med for store driftsmæssige omkostninger, fortsat at søge en løsning, hvor det eksisterende tag bevares.
Således bør muligheden for udskiftning af tag, tagvinduer, kviste m.m. undersøges, og en af udfordringerne bliver at projektere en løsning, der konstruktions- og materialemæssigt er i samspil med den oprindelige arkitektur.
- Vinduer og døre er udslidte og bør udskiftes og det anbefales fortsat, at der vælges vinduer udført i træ.

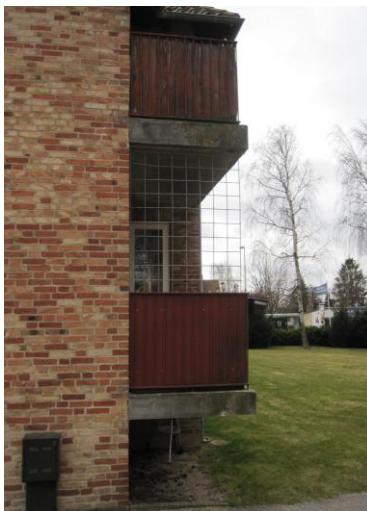
Der er ikke i den mellemliggende tid foretaget en renovering af disse, hvilket er påkrævet nu. Både hvad angår selve altandækket, men i høj grad også altanværn.

Gavllejlighederne har en lidt større altan end de, der er placeret midt i blokkene, disse er til gengæld relativt små. Dette er set i forhold til det ønske om et uderum, altanen udgør for mange familier, der har valgt at bo i en etagebolig. Det anbefales derfor til det samlede fremtidssikringsarbejde, at muligheden for at forbedre altanerne ved, at arealet forøges, undersøges. Når dette er sagt er det sket med store overvejelser, fordi det samtidig vil ændre det arkitektoniske udtryk væsentligt. Det vurderes dog at det bør være muligt at foretage en mindre udvidelse nænsomt og af samme grund, bør der ikke tænkes i løsninger, hvor altanerne inddækkes, som man ellers ser mange steder.
