# Bistruplund

## HELHEDSPLAN

April 2020

## BISTRUPLUND AFD. 008-0

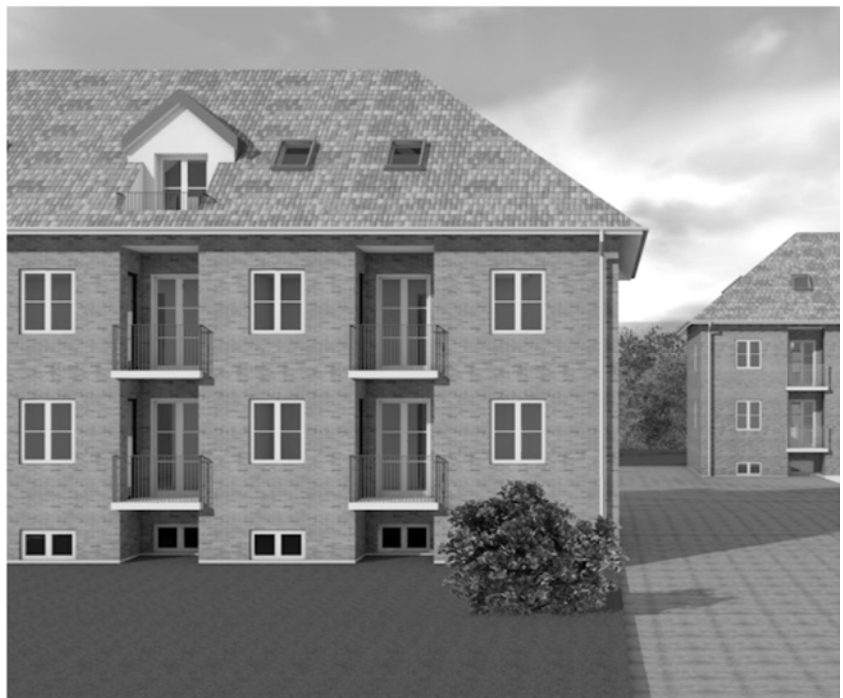
*Nye altaner*

På alle altaner er der skader i form af revner, afskallet puds, begroninger og gennemsivninger med udludninger til følge.

Der er synlig armering som er rustangrebet.

På en del af altanerne er pudslag/beton reoveret. Der ses dog betonskader på både de reoverede altaner og altaner som ikke har været reoveret.

Værn er udført i stål og rustangrebet ved overgang til altan og murværk. Som følge heraf er der afskallet beton og murværk. Værn er generelt rustangrebet.

De nye altaner udføres med samme udtryk som de eksisterende, men udvides af hensyn til tilgængeligheden med ca. 25cm fremspring, så der kan skabes Ø150cm fri vendeplads på altanerne.

For at bevare bebyggelsens rolige facadeudtryk ønskes alle altaner udført på samme måde.

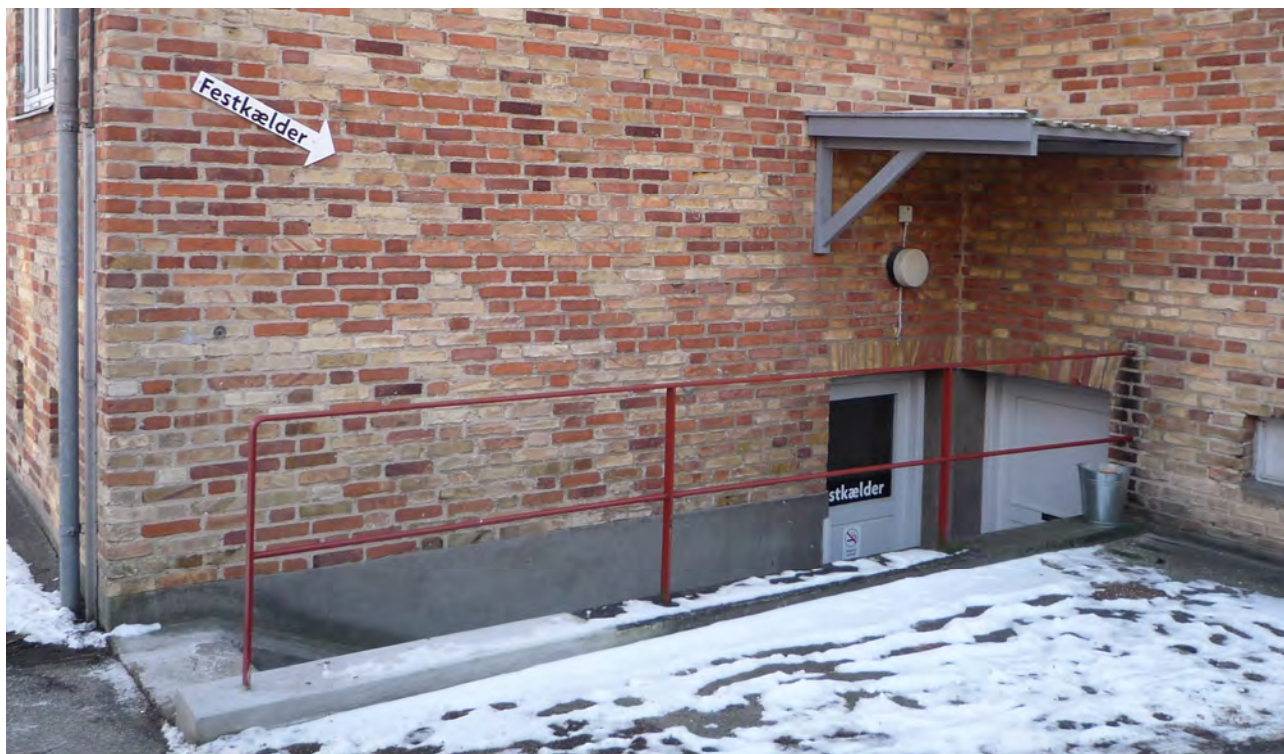
Renoveret kældertrappe

Samtlige kældertrapper og skaktvægge, som ikke er renoveret, har skader i form af revner, afskallet puds, begroinger og gennemsivninger med udludninger til følge. Enkelte trin er forvitret.

Værn er udført i stål og er rustangrebet ved overgang til beton.

Samtlige trapper og skakte skal som følge af den udvendige efterisolering flyttes ud fra gavlen.

Der etableres derfor nye trapper, skakvægge og værn.

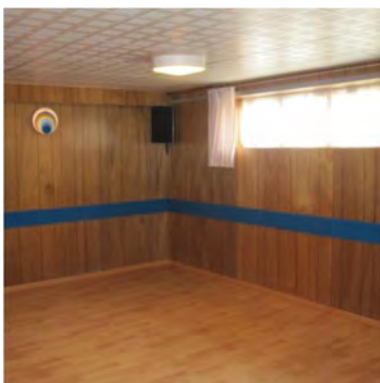
Selskabslokale

Bebyggelsens fælleslokaler består af et selskabslokale til 30 pers. samt et billardrum, som begge er beliggende i kælderetagen.

Rummene har dårlige dagslysforhold og uindbydende adgangsforhold gennem en kældergang. Placeringen under er boligblok medfører desuden støjproblemer i boligerne, og der er ikke niveaufri adgang.

Faciliteterne er generelt utidssvarende og understøtter ikke det sociale liv i bebyggelsen.

Den fritliggende bygning, som tidligere husede afdelingens varmecentral, ombygges til et nyt fælleshus.

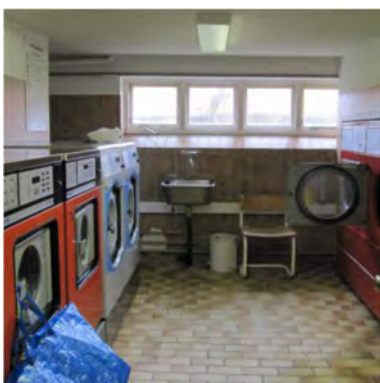
Vaskeri

Fællesvaskeri og tørrerum er placeret i kælderen. Vaskeriet er udstyret med 5 vaskemaskiner, hvoraf 4 er skiftet indenfor de sidste 3 år, 2 tørretumblere, en centrifuge samt 2 strygeruller af ældre model. Der er nyt betalingsanlæg med brik.

Tørrerum er utilstrækkeligt ventilerede hvilket giver skimmelvækst.

Adgangsforhold er problematiske, idet der ikke er niveaufri adgang.

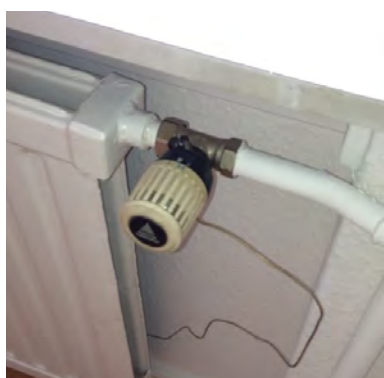
Gl. radiator og termostat

Varmecentralen er overgået til fjernvarme i 2011 og renoveret i den forbindelse, mens resterende varmeinstallation er den oprindelige. Radiatorer er således ikke beregnet til lavtemperatur drift.

Termostatventiler på radiatorer er af ældre og meget varierende typer.
